東日本大震災による浦安市埋立地の液状化に伴う被害

千葉県浦安市美浜・入船・有明・今川 2011.3.17, 27 (橋詰直道撮影)

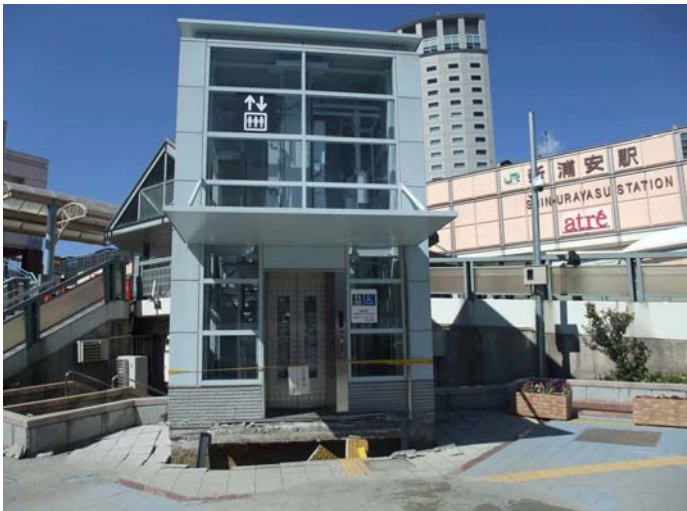
1 JR 新浦安駅前のエレベータ施設の被害
歩道側の地盤の陥没でエレベータ施設が浮き上がった状態に。(黄色は 15cm の野帳) 2011.3.17

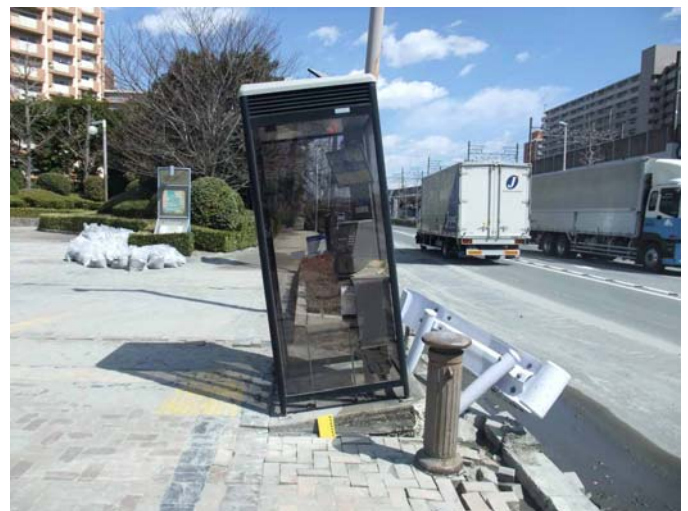
2 JR 新浦安駅北口前の電話ボックスの被害
歩道のインターロッキングやガードレールも破損し、電話ボックスも傾いた。2011.3.17

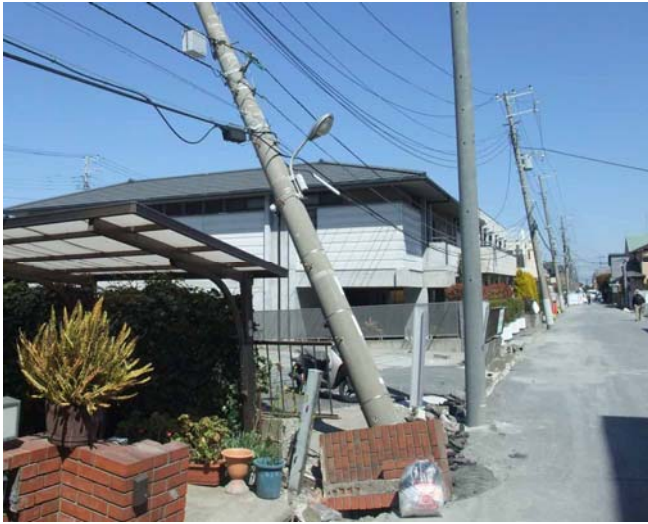
3 浦安市入船4丁目住宅地の電柱と塀の被害
液状化により宅地地盤が沈下したり、塀や電柱も傾く
など広範囲に被害が出た。2011.3.17

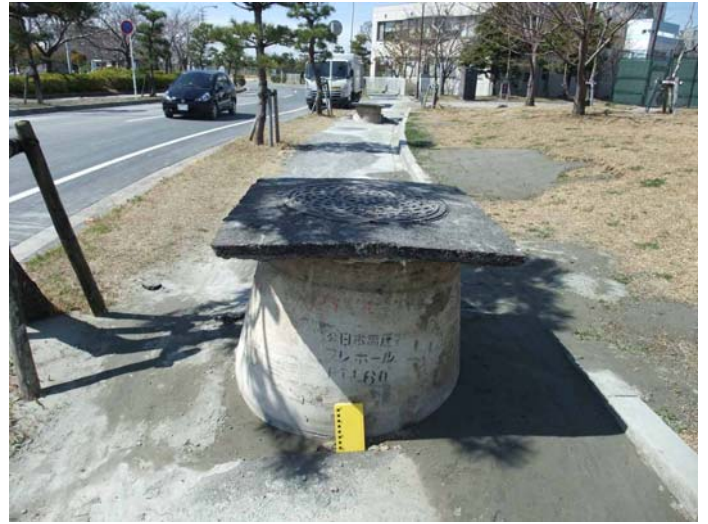
4 浦安市明海1丁目歩道に浮上した汚水マス被害
歩道の下に埋設された下水道管が損傷、液状化の際に
浮力でマンホールが道路から飛び出した。2011.3.17

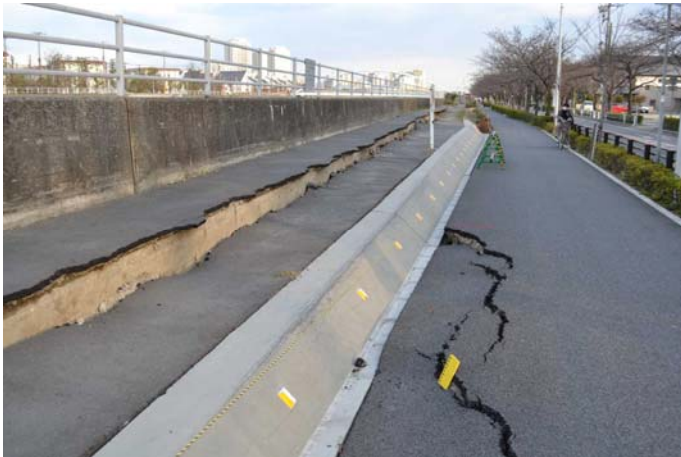
5 境川の護岸脇の歩道の被害
今川1丁目境川右岸歩道のアスファルトは大きく亀裂
が入り、歩道は崩れ沈下した。2011.3.27

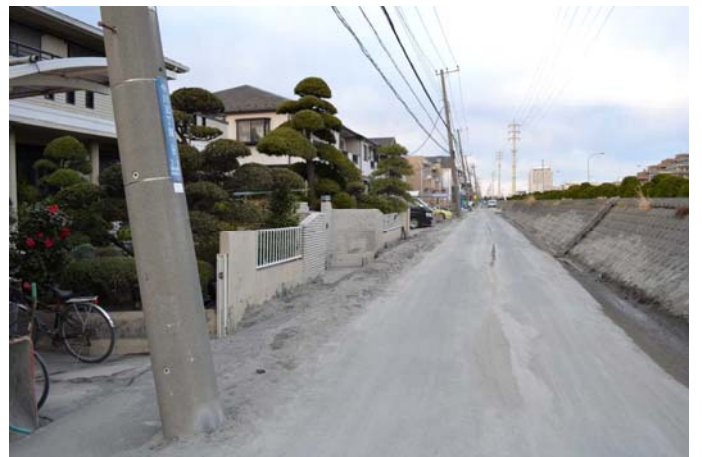
6 今川2丁目住宅地の被害
入船と有明、今川と高洲の間には1970年代まで
一時期海岸の防波堤であった構造物(右)が今も残る。
今川地区では住宅の多くが1m近く地盤沈下したり、
大きく傾いたり大きな被害を出した。2011.3.27
